# Lieli LU, Grabenfuttermauer

## Abschliessender Bericht über Freilegung und Wiederaufbau 1984

von Jakob Obrecht

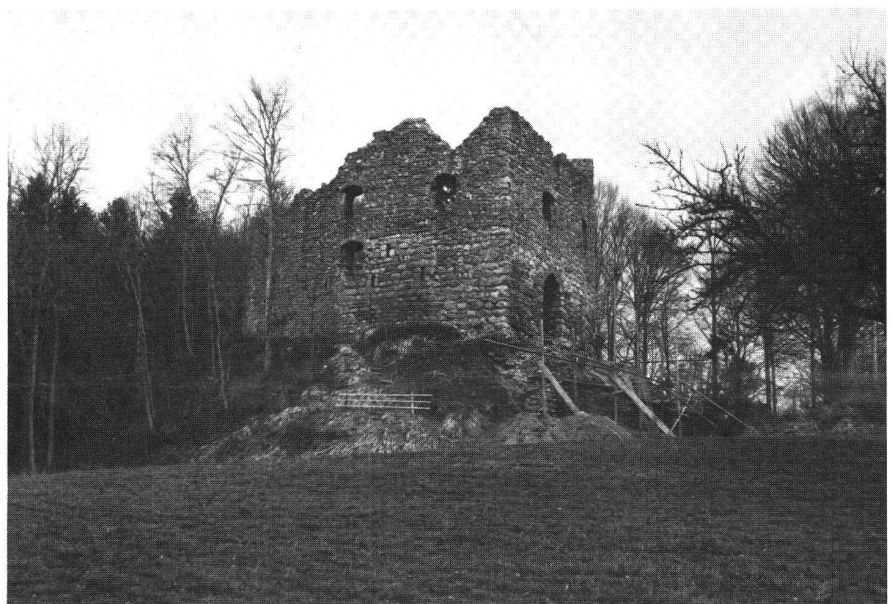
Abb. 2, Ansicht der Ruine von SW mit der eingestützten Mauer M2.

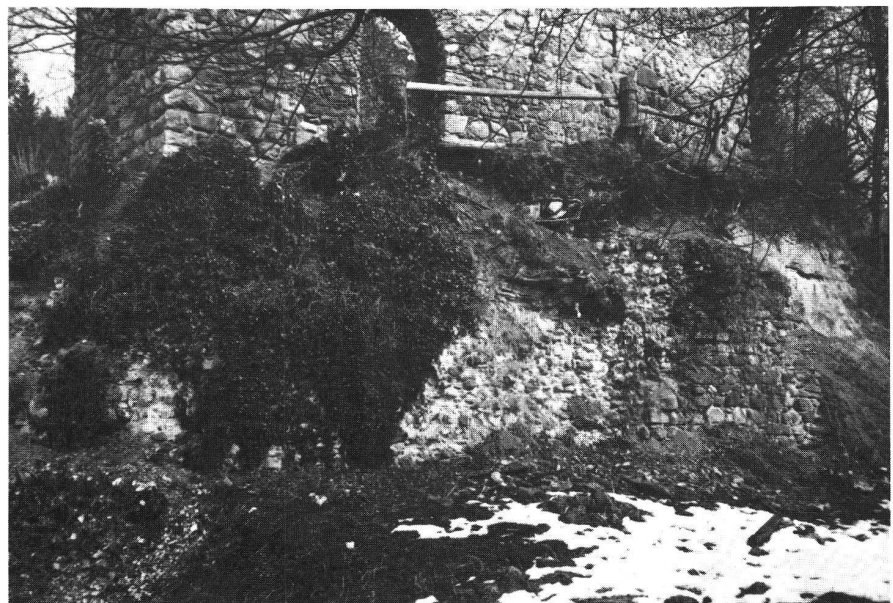
Der schlechte Zustand der Grabenfuttermauer M2 (Abb. 3) war der Anlass dieser Arbeiten. Es sei an dieser Stelle gleich angefügt, dass nie eine archäologische Grabung im eigentlichen Sinn vorgesehen war. Unser Ziel war es, die Mauerreste schonend freizulegen, eine

Abb. 3, Die Futtermauer M2 vor der Freilegung.

Ziel der Arbeiten war es, einen wirksamen Schutz des schlechten Felsens auf der Burgseite des Grabens zu erreichen, dessen Erosion zu stoppen, um dadurch zu verhindern, dass in absehbarer Zeit die Fundamente der Ruine unterhöhlt würden. Der Baumbewuchs entlang der Grabenkante wurde bereits im Herbst 1983 abgeholzt, damit die Freilegungsarbeiten im Frühjahr 1984 ohne Verzug in Angriff genommen werden konnten. Zuerst wurde die Mauer von

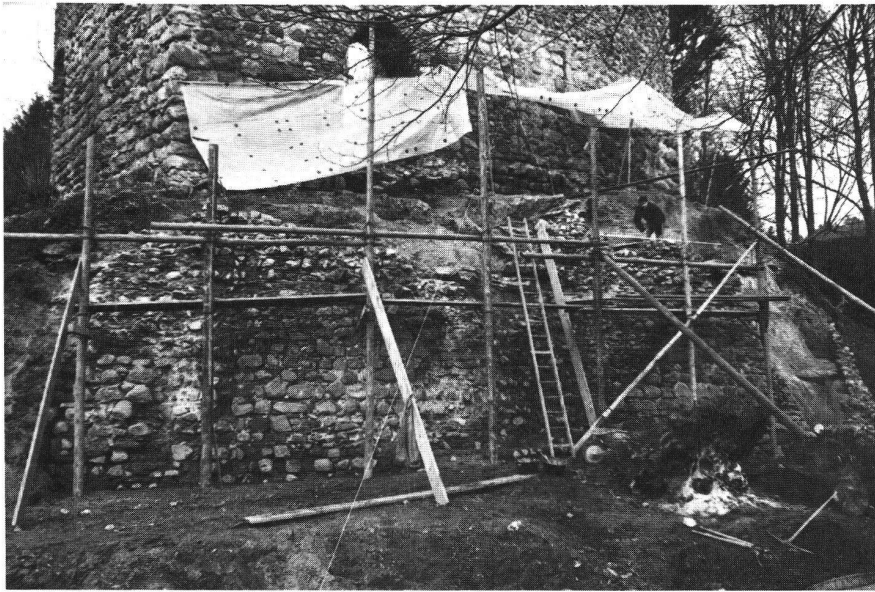
Abb. 4, Die Futtermauer M2 während der Freilegung.

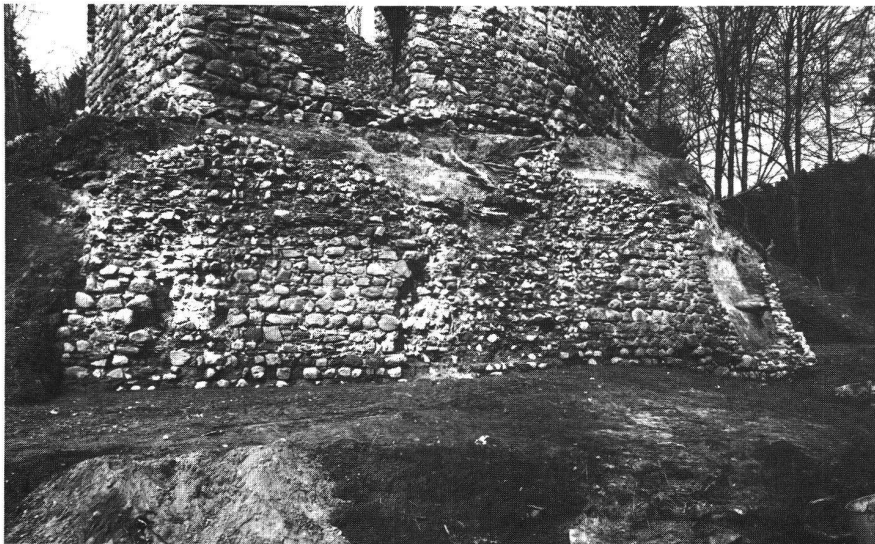
Abb. 5, Die Futtermauer M2 nach der Freilegung.

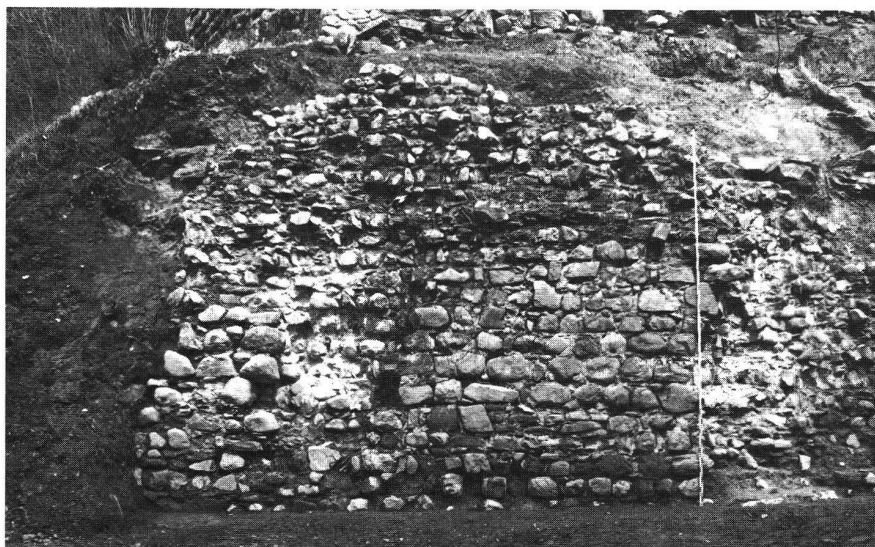
Abb. 6, Detail der Mauer M2. Gut sichtbar ist das lagerhaft aufgeführte Mauerbaup.

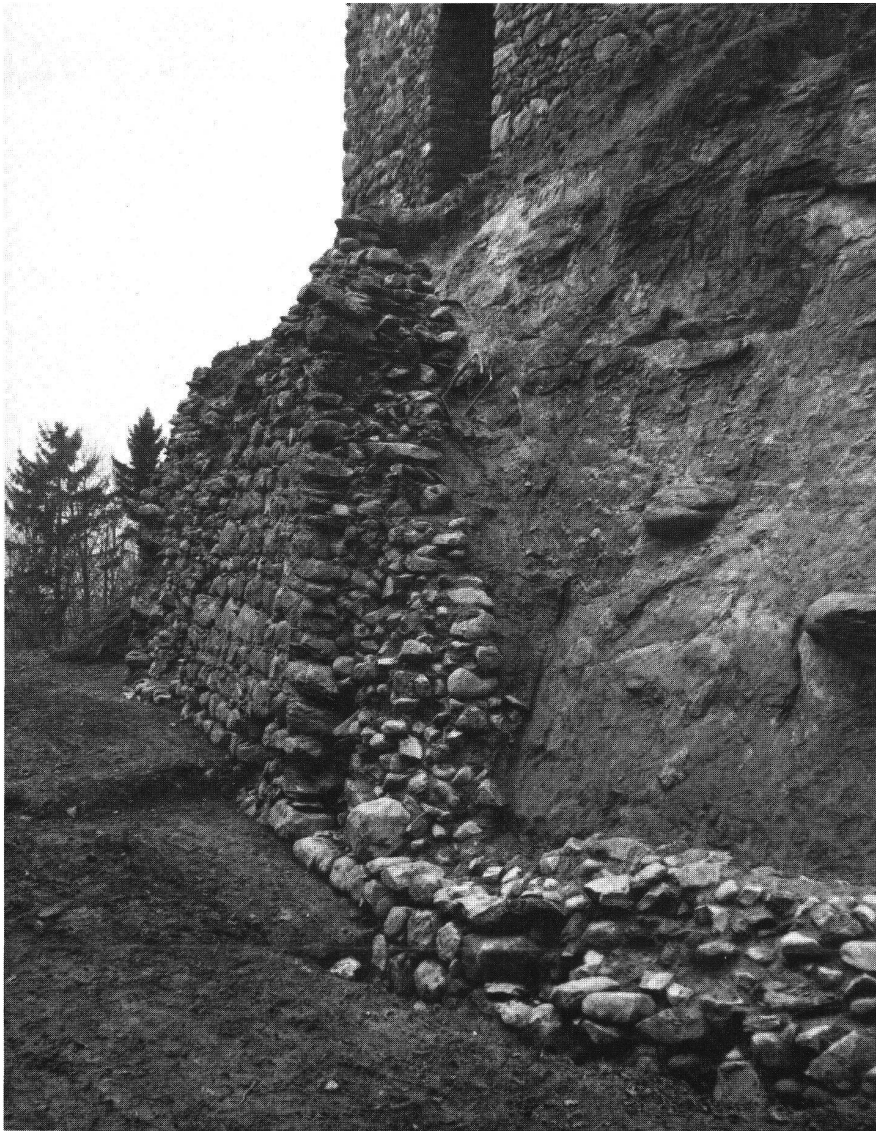
Abb. 7, Die freigelegte Mauer M2 von E. Gut erkennbar ist der Anzug der Mauer.
