# Lieli LU, Grabenfuttermauer

## Abschliessender Bericht über Freilegung und Wiederaufbau 1984

von Jakob Obrecht

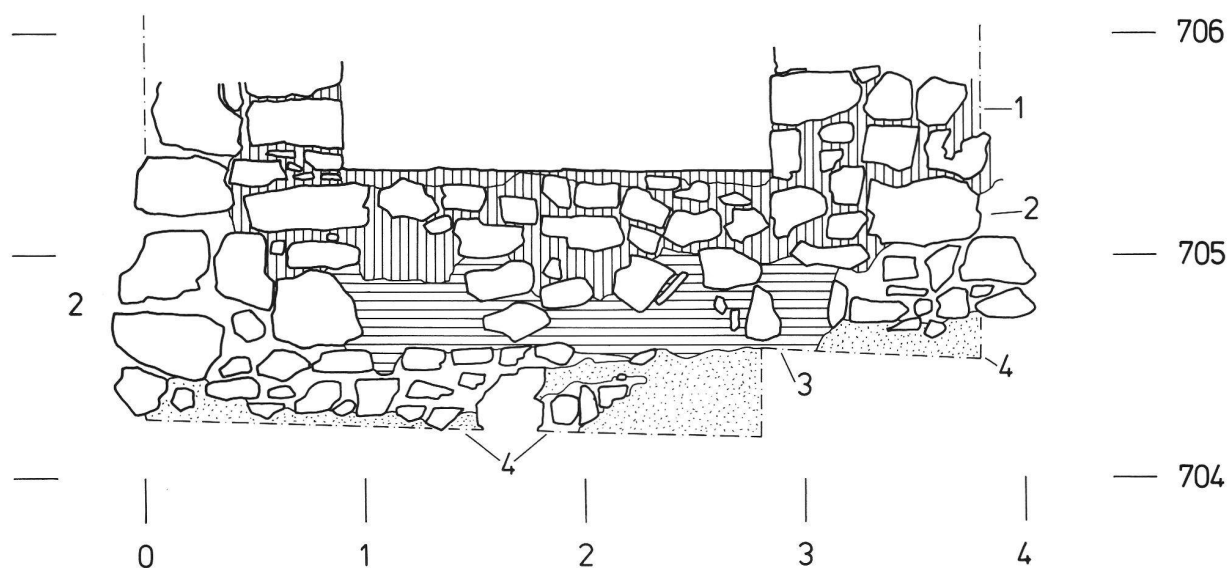
PROFIL P3

- 1 Mauerflick des rekonstruierten Tores
- 2 originales Mauerwerk
- 3 humose Auffüllschicht "Fundsicht"
- 4 verwitterter Sandstein

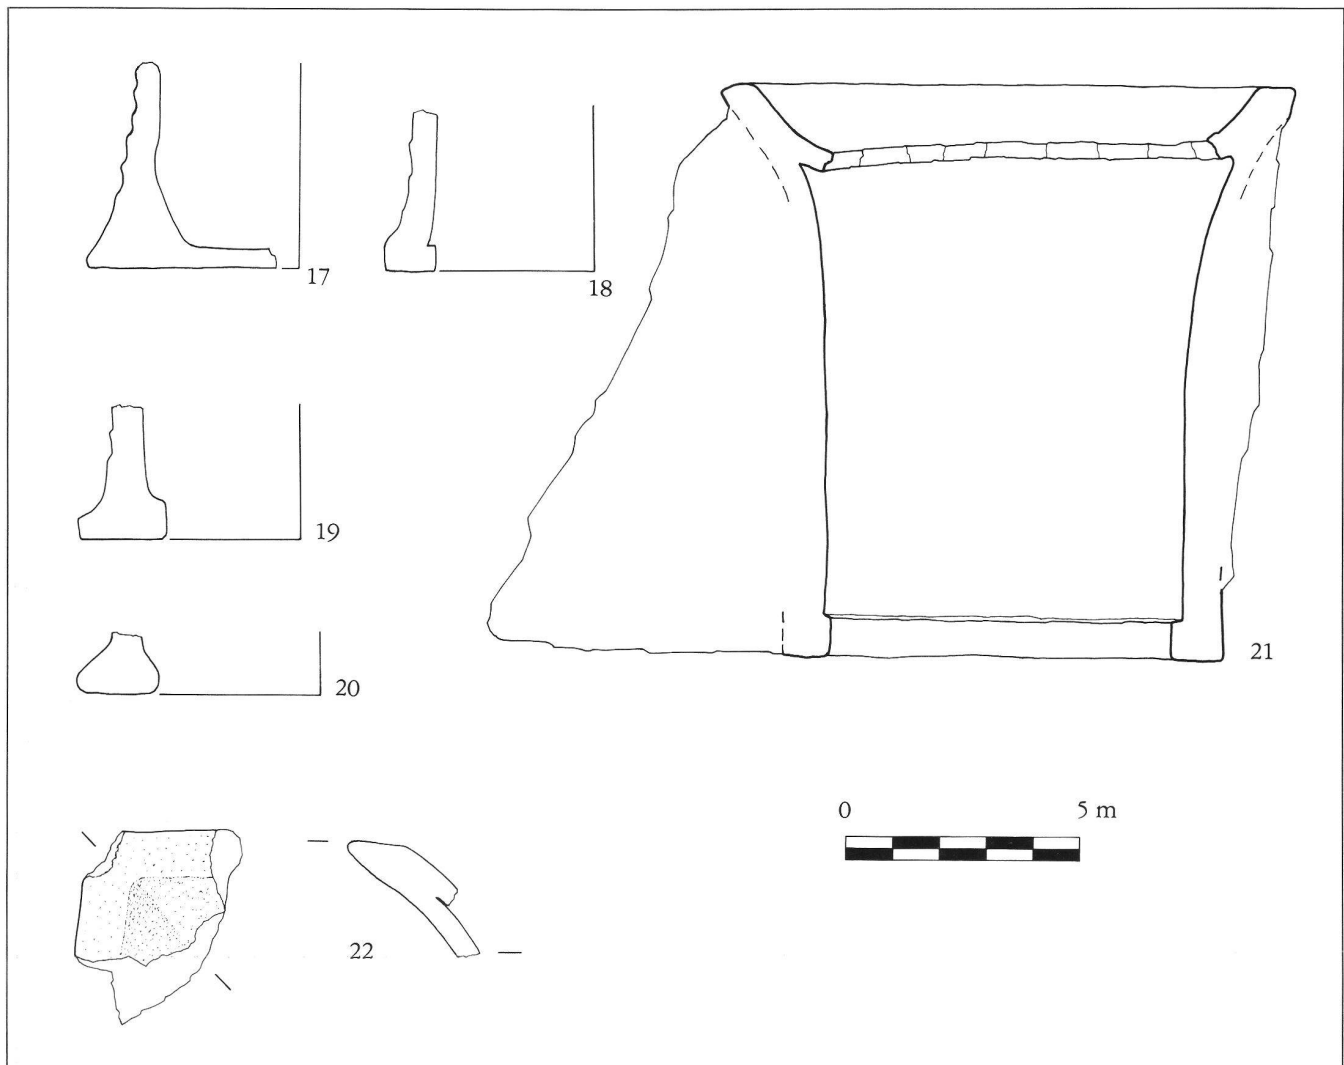
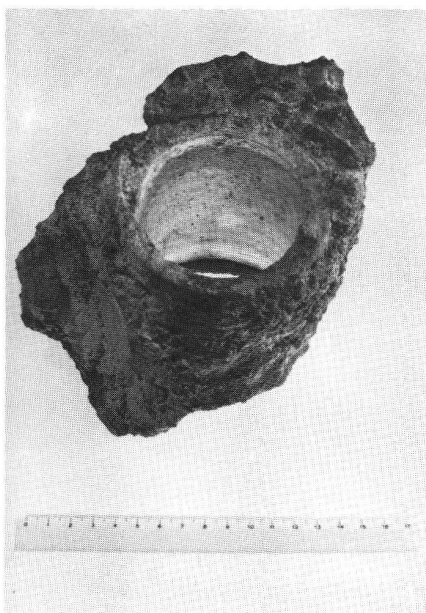
Abb.12, Tellerkachel mit anhaftenden Resten des Ofenkörpers. Teller leider eingeschlagen.

hatte. Bei den Nummern 18–20 handelt es sich um Tubusfragmente von Teller- oder Blattkacheln. Sie gehören alle ins 14. Jahrhundert. Das Stück Nr. 21 stammt aus einem Loch in der SW-Ecke des Burginnern. Es handelt sich um eine Tellerkachel, welcher noch Reste der Ofenwand anhaften. Auf der Innenseite der Ofenwand sind noch die Fingerspuren des Hafners zu erkennen. Die Ofenwand besteht aus einem mit groben Sand angemachten (bis 22 mm Korngrösse) Mörtel. Sie ist auch ins 14. Jahrhundert einzuordnen. Das Stück Nr. 22 stammt von der Ecke einer Blattkachel, deren Form nicht mehr näher zu bestimmen ist. Der Tubusansatz ist gut zu erkennen. Zeitlich gehört sie auch ins 14. Jahrhundert.
